# ANÁLISE TÉCNICA E INTERVENÇÃO EM USINA FOTOVOLTAICA DE 75 KW: UM ESTUDO DE CASO

<sup>1</sup> Instituto Federal do Triângulo Mineiro - IFTM

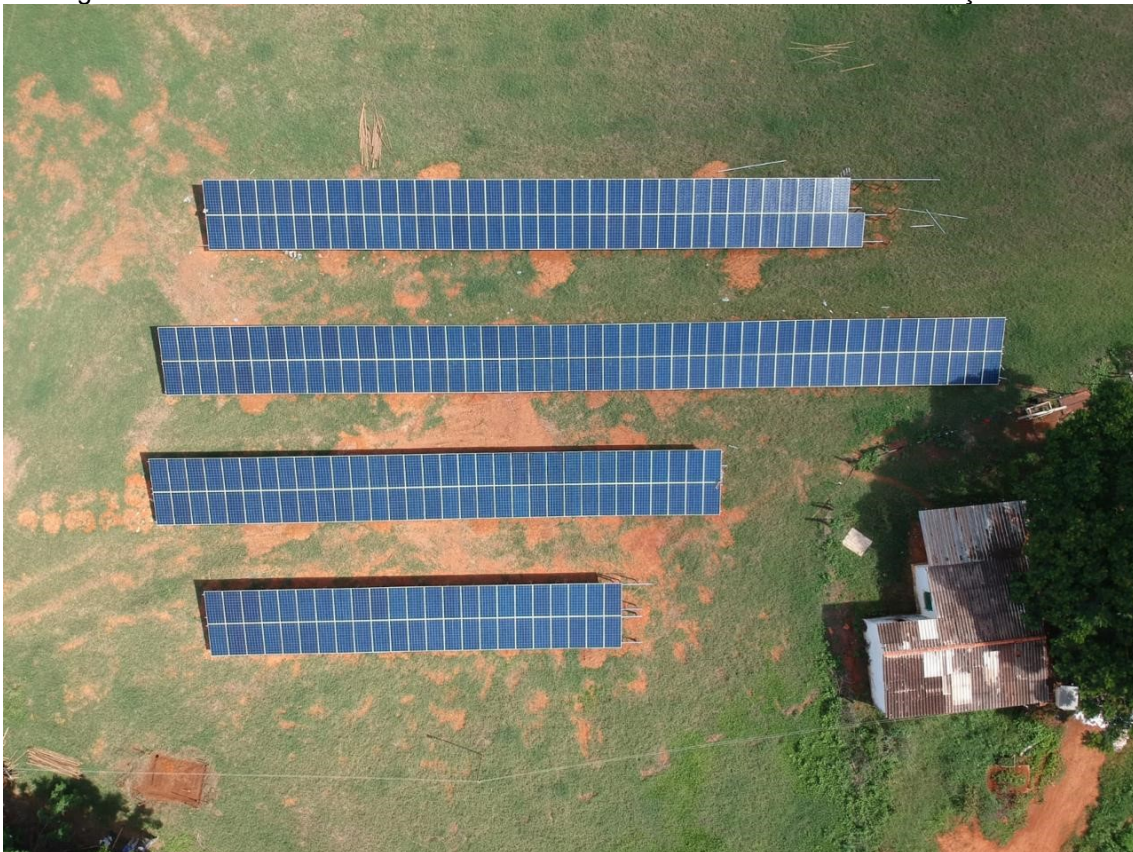
Figura 2 – Usina fotovoltaica c/ cinco estruturas de módulos solares e edificação anexa

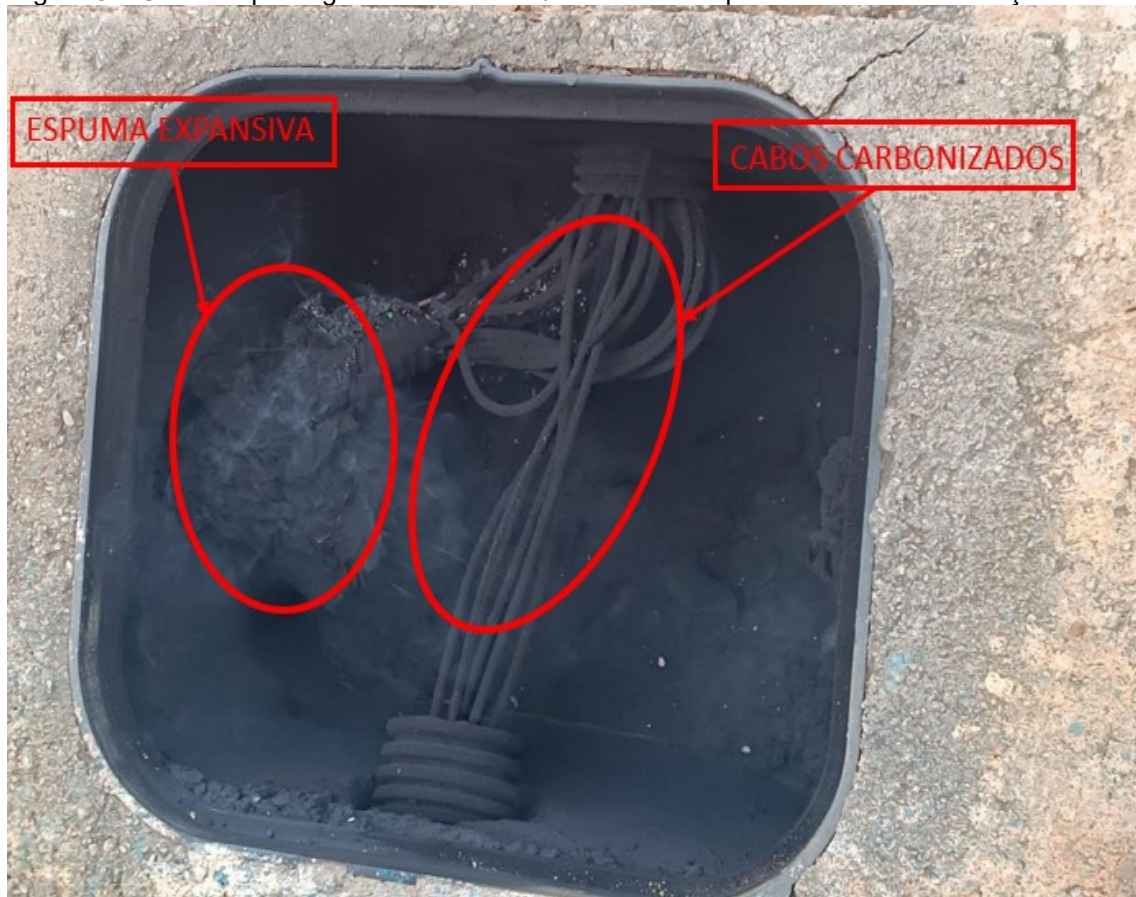
Entre dezembro de 2024 e março de 2025, a usina fotovoltaica analisada neste estudo de caso apresentou queda significativa na produção de energia elétrica, acompanhada de indícios de falhas elétricas críticas. As inspeções realizadas em campo identificaram pontos de superaquecimento, cabos danificados por queima, presença de fuligem e derretimento de componentes em caixas de passagem e eletrocalhas localizadas nas proximidades dos inversores.

Tais falhas foram atribuídas, predominantemente, à execução inadequada de emendas de cabos e conexões elétricas. A hipótese considerada é que a má execução da obra, associada à insuficiência de qualificação técnica da equipe de montagem, contribuiu para a ocorrência de conexões defeituosas. O derretimento de cabos e a carbonização de eletrocalhas, conforme ilustrado na Figura 3, reforçam a premissa de que falhas construtivas durante a instalação da usina estiveram diretamente relacionadas aos problemas identificados.

Figura 3 – Caixa de passagem subterrânea c/ evidência de queima de cabos e fumaça residual

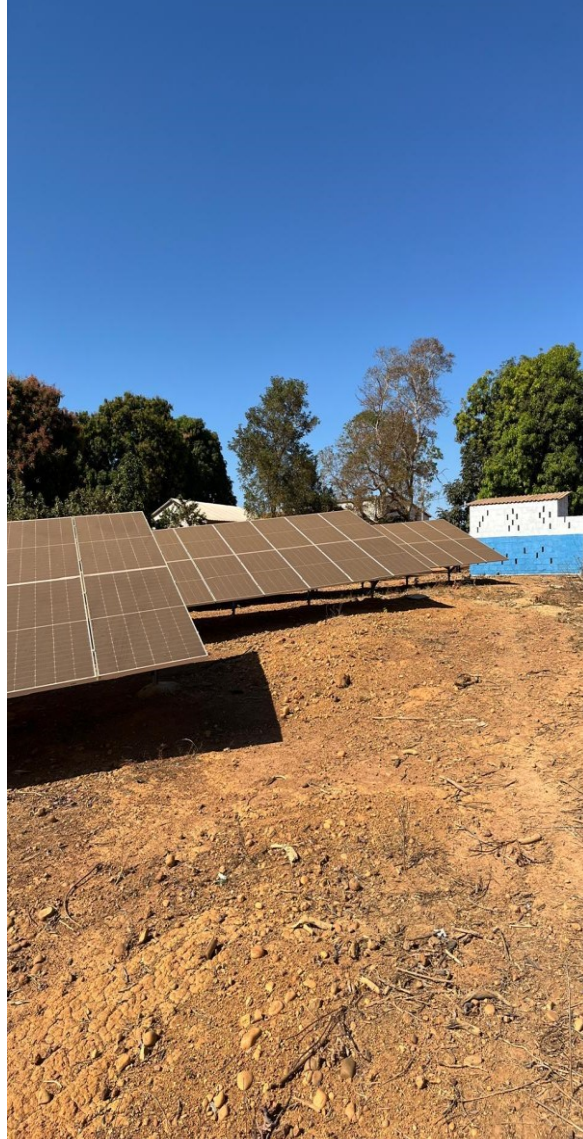
Todas as não conformidades observadas foram registradas por meio de documentação fotográfica. A Figura 4 ilustra o estado geral dos módulos fotovoltaicos instalados em solo antes da execução da limpeza preventiva, evidenciando acúmulo superficial de sujidades que comprometeu parcialmente a absorção da radiação solar.

Figura 4 – Módulos fotovoltaicos instalados em solo na zona rural de Paracatu/MG

As intervenções aplicadas em campo, incluindo reaperto de conexões, limpeza técnica dos módulos, testes de isolamento e inspeções visuais periódicas, seguiram as recomendações técnicas de Souza (2021) e Soares (2023), alinhando-se às melhores práticas de manutenção preventiva e preditiva em sistemas fotovoltaicos.

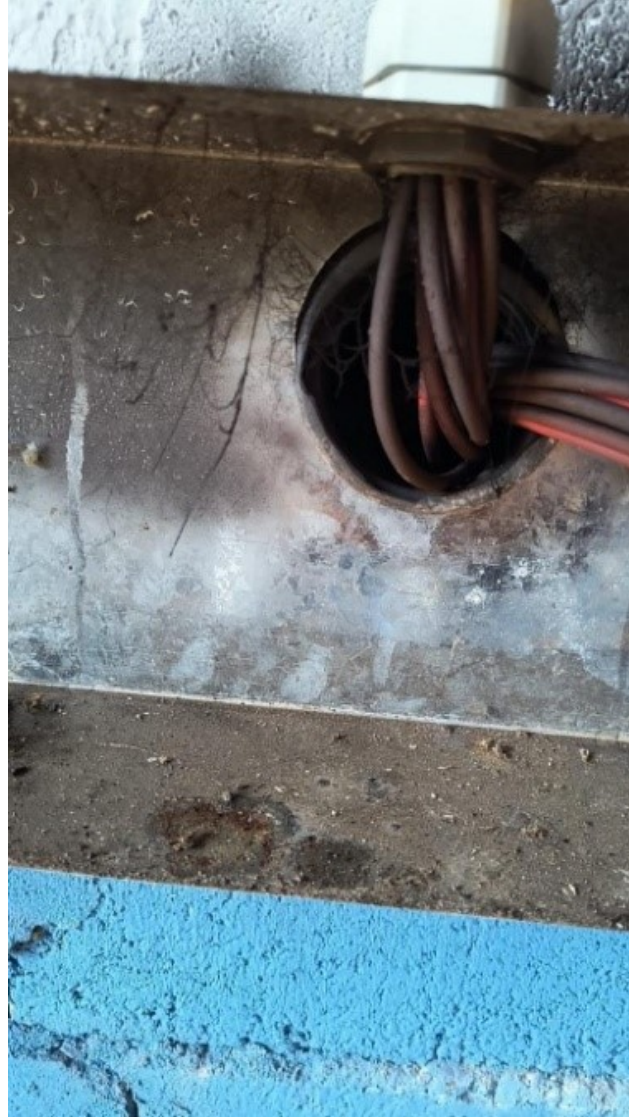
Durante as inspeções de campo, foram identificados indícios visuais evidentes de falhas térmicas em pontos específicos do sistema. A Figura 5 ilustra o interior de um eletroduto metálico, no qual foram observados acúmulo de fuligem e escurecimento das paredes internas, indicando superaquecimento e possível ocorrência de curto-circuito. Os cabos que atravessam o eletroduto apresentavam carbonização parcial, e a isolação plástica encontrava-se comprometida em alguns trechos.

Figura 6 - Fuligem em eletroduto com indícios de curto-circuito

A inspeção técnica subsequente identificou cabos carbonizados, conectores derretidos, pontos de mau contato e acúmulo de fuligem nas caixas de passagem, caracterizando falhas severas por sobrecarga e ausência de manutenção sistemática. Em resposta, a usina passou por uma reforma completa em janeiro de 2025, incluindo substituição de cabos e conectores danificados, reaperto de terminais, reorganização de eletrocalhas, limpeza técnica dos módulos e execução de ensaios de continuidade elétrica.

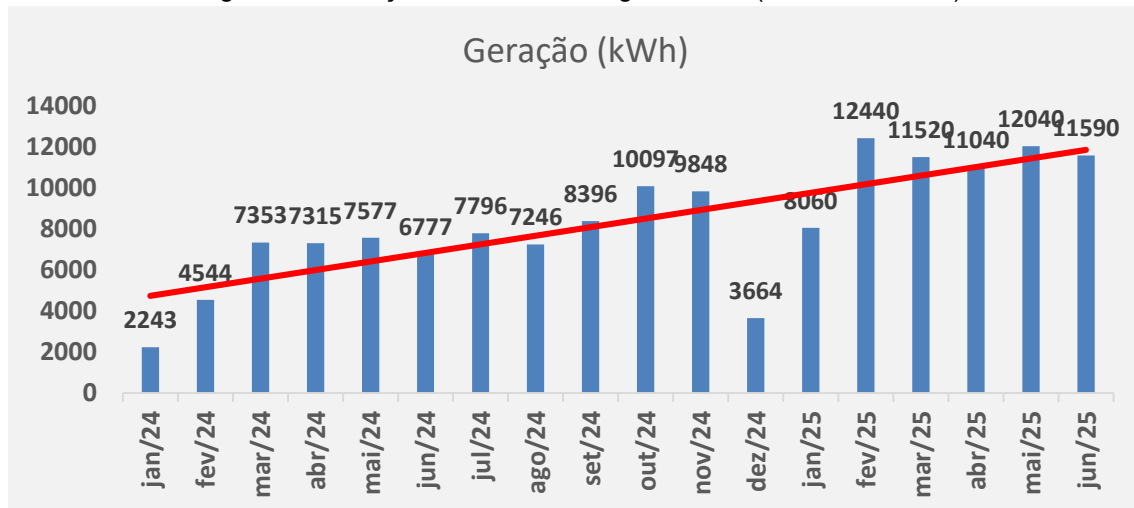
A geração mensal da usina fotovoltaica entre janeiro de 2024 e junho de 2025 apresentou variações significativas, conforme ilustrado na Figura 7. É possível identificar três fases distintas ao longo do período: uma fase inicial de crescimento (jan-jun/24), seguida de uma fase de degradação operacional (jul-dez/24), e, por fim, uma fase de recuperação e estabilização após a reforma técnica realizada em janeiro de 2025.

Durante o primeiro semestre de 2024, a usina fotovoltaica apresentou crescimento gradual na produção de energia, alcançando picos superiores a 7.500 kWh nos meses de março a maio. A partir de julho, entretanto, observou-se uma tendência de queda na geração, associada principalmente ao acúmulo de sujeira sobre os módulos e à degradação de conexões elétricas. Embora

limpezas preventivas tenham sido realizadas entre setembro e novembro, refletindo temporariamente em uma elevação da geração para 10.097 kWh em outubro, a ausência de manutenção corretiva aprofundou o desgaste dos componentes, culminando em um curto-circuito em dezembro, quando a geração despencou para 3.664 kWh.

Figura 7 – Geração mensal de energia elétrica (Jan/24 a Mai/25)

Como resultado, a geração aumentou de 8.060 kWh em janeiro para 12.440 kWh em fevereiro, representando crescimento de 54,3% em apenas um mês. Nos meses subsequentes, a produção manteve-se elevada: 11.520 kWh em março, 11.040 kWh em abril e 12.040 kWh em maio, evidenciando não apenas a recuperação da capacidade produtiva, mas também a estabilidade operacional obtida após a correção das falhas. A linha de tendência apresentada na Figura 4 demonstra a inflexão positiva após a reforma, confirmando o restabelecimento das condições nominais da usina.
